風雨試驗報告

報告編號：A-105-04-01

工程名稱：W9 固定窗綠建材風雨測試

試體名稱：W9 固定窗（塑鋼窗）

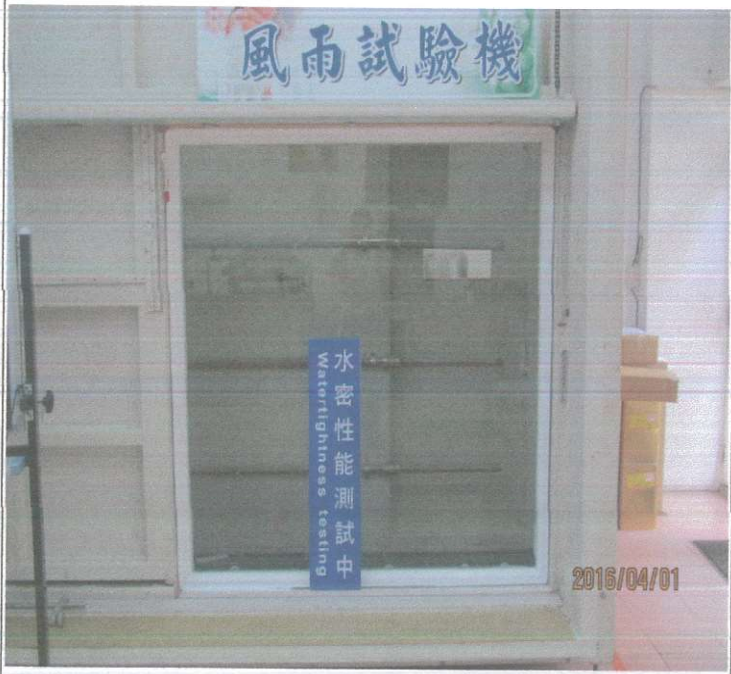
| 壓力差(中央值) | 500Pa( 50 kgf/m <sup>2</sup> ) |

| 備考 | 無 CNS6400 規定窗檯外之流出、濺水、吹出與溢水現象 |

| 項 目 | 結 果 | 判 定 |
|---|---|---|
| 水密性試驗 | 中央值壓力差 = 500Pa(50 kgf/m <sup>2</sup> )，施加 10 分鐘脈動壓，試體無窗檯外之流出、濺水、吹出與溢水現象。 | 符合 CNS11528<br>50 等級水密<br>性能要求 |

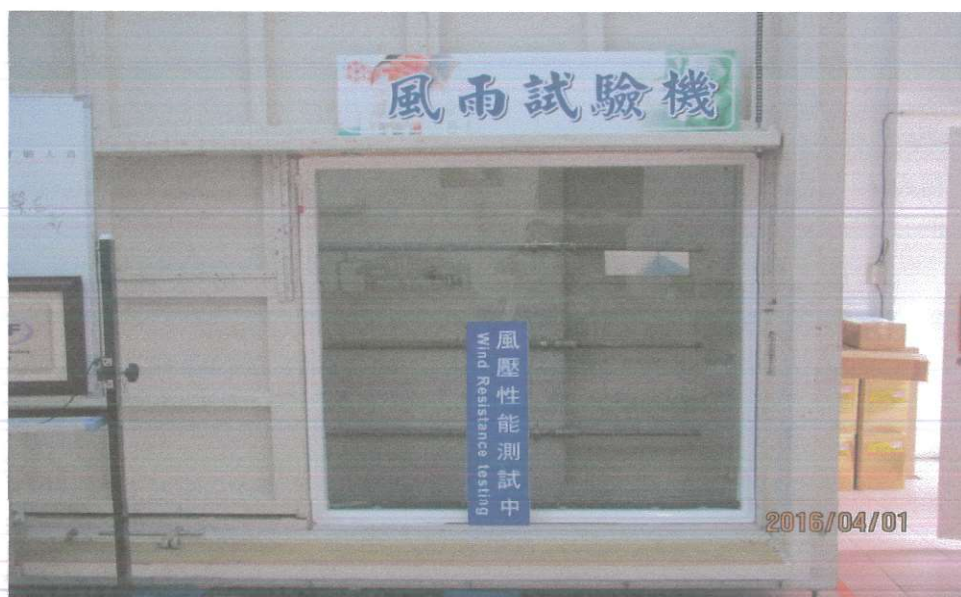
7.3 抗風壓試驗，變位測點佈位圖

| 撓度計算式 | 撓曲率 | 跨距 mm |
|---|---|---|
| $[(2 - (1+3)/2)] / \text{跨距}$ | | |

\*註：抗風壓變位測點佈位圖詳見第 11 頁

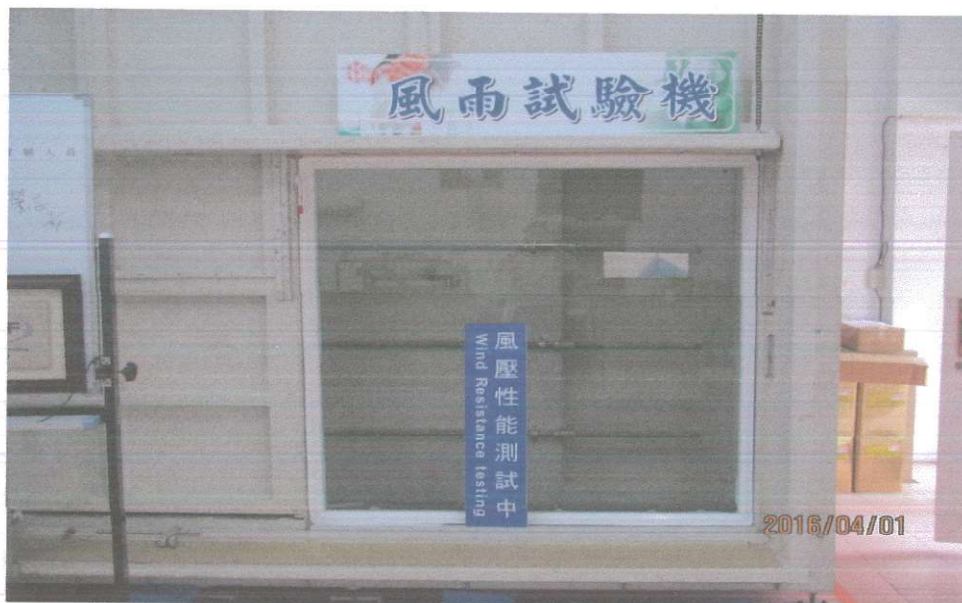
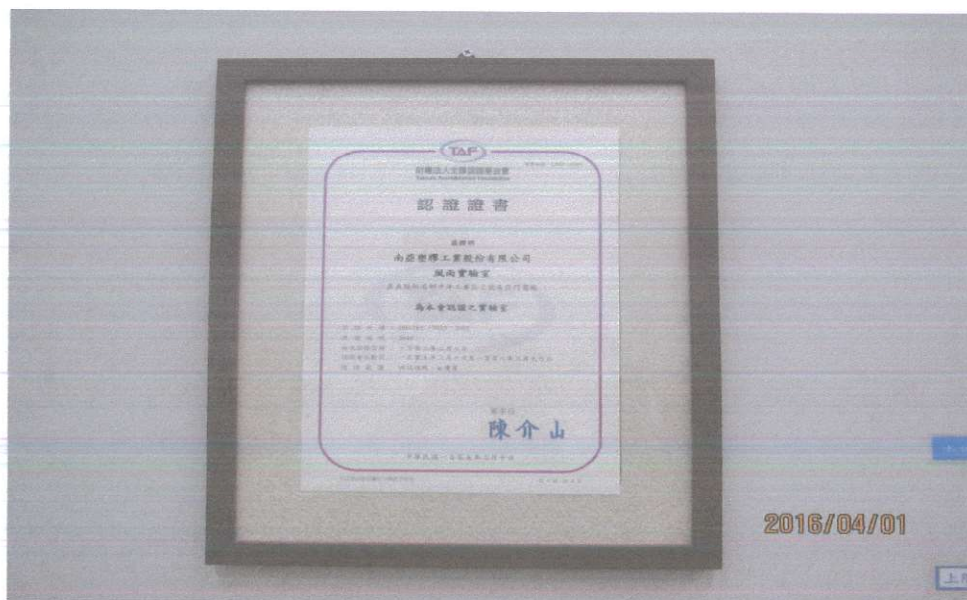
抗風壓試驗情形

風壓強度 360Kgf/m<sup>2</sup> 試驗完，外觀無損壞及破裂情形，符合試驗條件標準
